INVENTAIRE DES BÂTIMENTS AGRICOLES DE LA MRC DE CHARLEVOIX-EST

Les typologies formelles

Décembre 2011

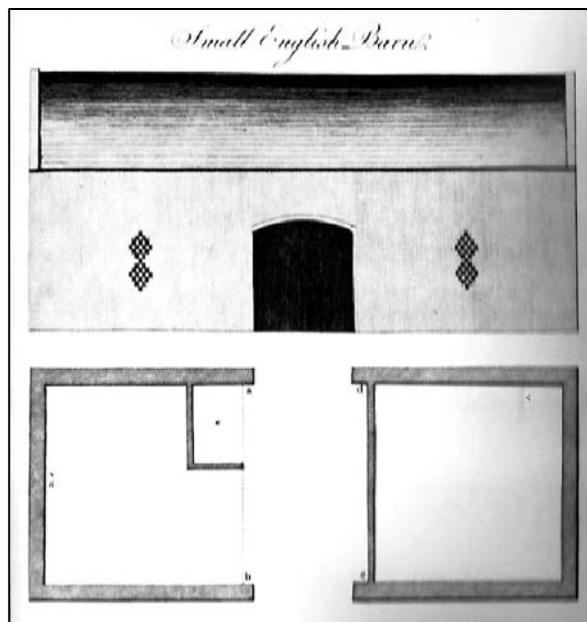
Plan de la grange anglaise. Source : Eric Arthur et Dudley Witney. *The Barn : A Vanishing Landmark in North America*. Toronto, McClelland and Stewart Limited, 1972. p. 59.

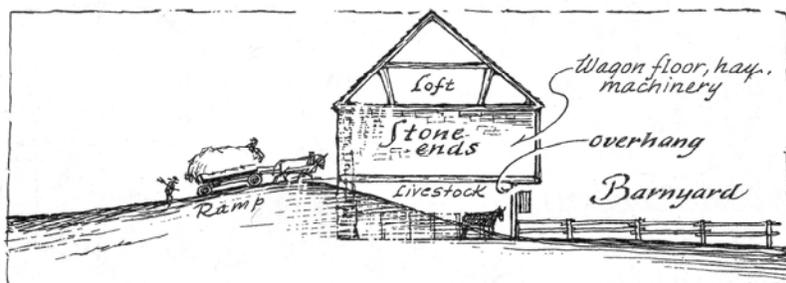
Grange-étable de deux étages à pignon droit accolée à une colline afin de faciliter l'accès à la batterie. Source : Eric Sloane. *American Barns and Covered Bridges*. Mineola (New York) USA, Dover Publications, 2002. p. 68.

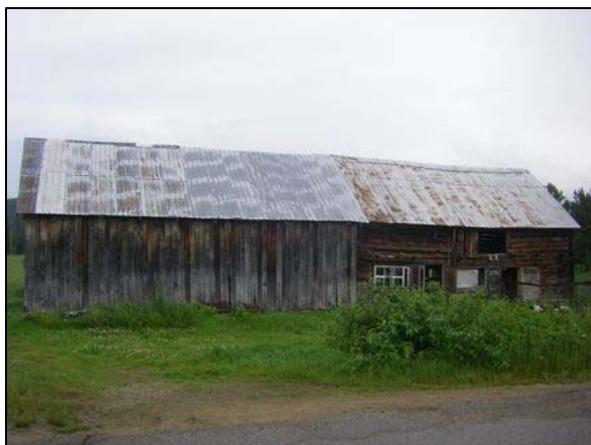
Grange-étable « à l'anglaise », dont la construction d'origine a fait l'objet d'un agrandissement. Située au 92, rang des Lacs, Notre-Dame-des-Monts.

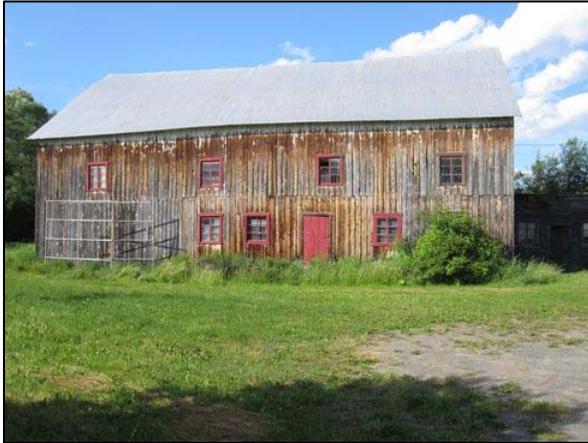
Grange-étable à pignon droit s'élevant sur deux étages et demi, située au 49, chemin des Lacs, Clermont.

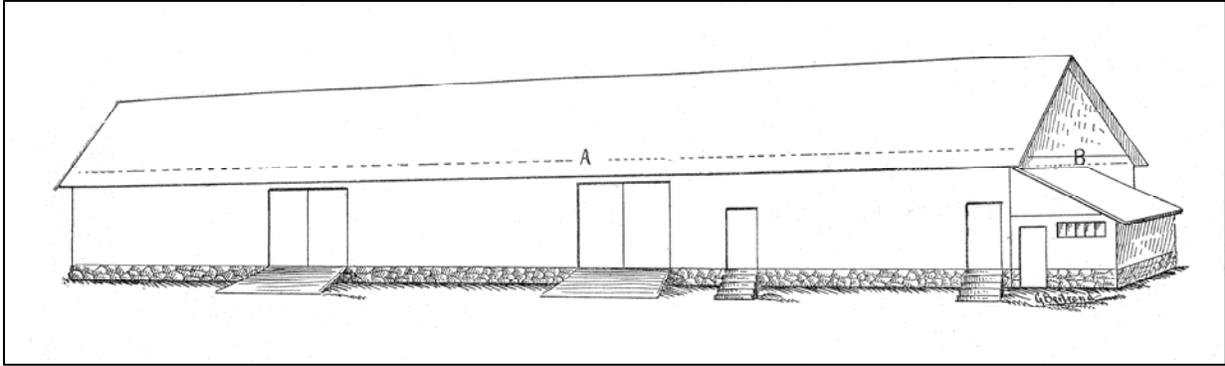
Grange-étable longue d'un étage et demi, mesurant 90 pieds de longueur par 26 pieds de largeur. Source : *Le Journal d'agriculture illustré*. Montréal, vol. XI, n° 4, avril 1888. p. 61.

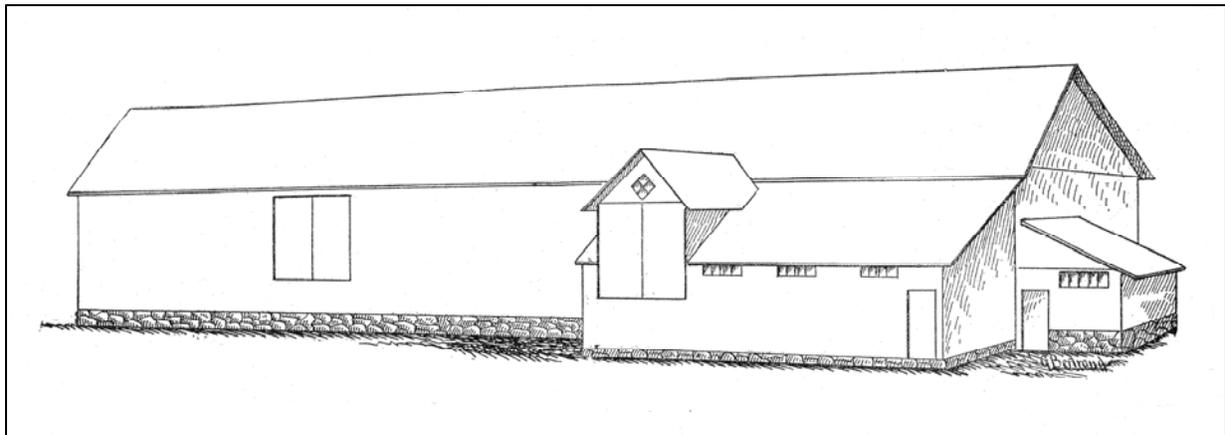
Grange-étable longue ayant fait l'objet d'un surhaussement de quatre à cinq pieds afin d'aménager la batterie à l'étage supérieure et l'étable au rez-de-chaussée. Source : *Le Journal d'agriculture illustré*. Montréal, vol. XI, n° 4, avril 1888. p. 61.

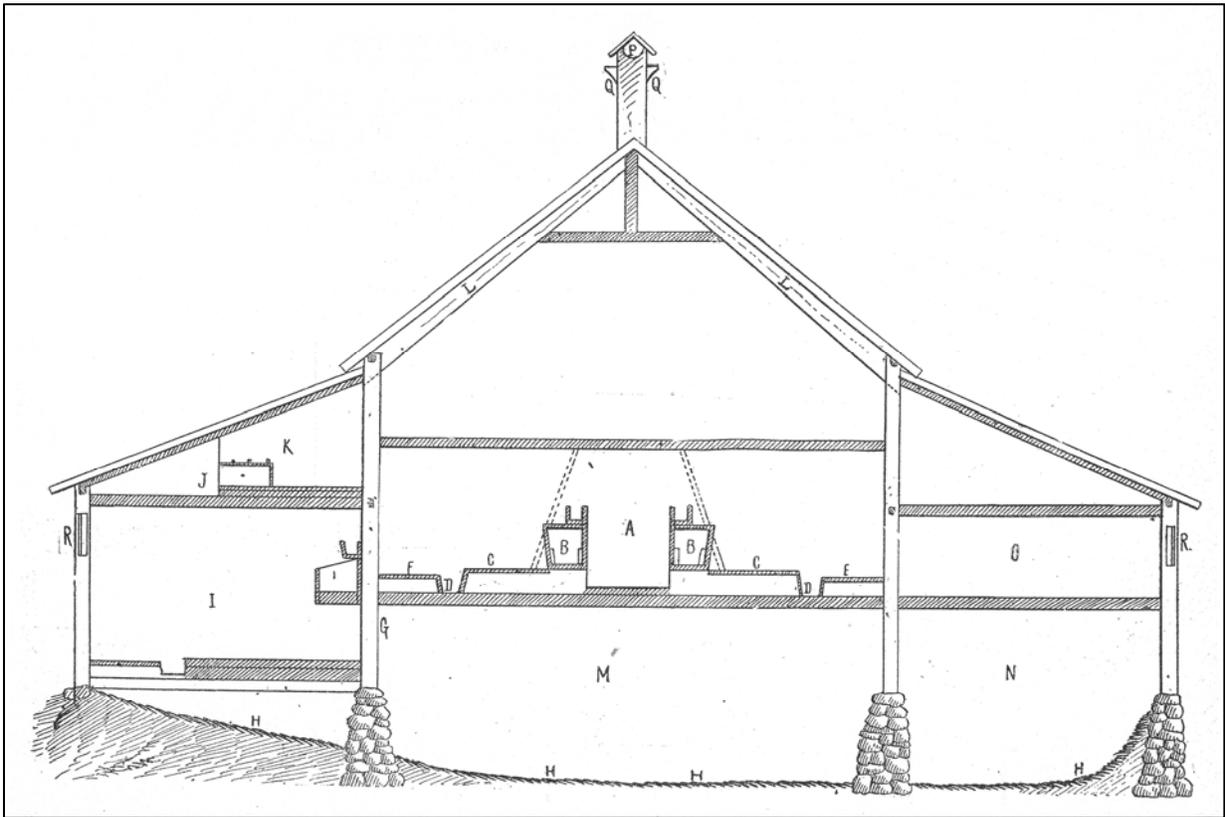
Coupe transversale d'une grange-étable à pignon droit d'un étage et demi. Gravure et légende présentées dans *Le Journal d'agriculture illustré*. Montréal, vol. XI, n° 4, avril 1888. p. 62.

- A. Passage de 4 pieds pour soigner les animaux par la tête ;
- B. Crèches surmontées d'une auge ;
- C. Pontage de 4 pieds et demi de longueur ;
- D. Dalles à fumier de 10 pouces et demi au fond ;

- E. Passage derrière les vaches ;
- F. Passage plus large derrière les vaches et servant d'allée pour soigner les chevaux par la tête ;
- G. Ouverture pour jeter le fumier dans la cave. Le pavé de chevaux serait espacé d'un pouce entre chaque madrier, de manière à faire écouler les urines directement dans la cave à fumier, laquelle serait entièrement couverte d'un lit de glaise battue (H) ;

- H, Sol en terre battue ;
- I. Écurie ;
- J. Ouverture dans toute la longueur de manière à éclairer le poulailler et le réchauffer par la chaleur ascendante de l'écurie ;

- K. Poulailler ;
- L. Ventilateur ;
- M. Cave à fumier ;
- N. Remise à fumier ;
- O. Porcherie ou étable à veaux, etc. ;
- R. Fenêtres. L'écurie serait boisée sous les chevrons et l'espace libre entre cette boiserie et la couverture serait rempli de sable, de tan ou de bran de scie, afin de conserver la chaleur.

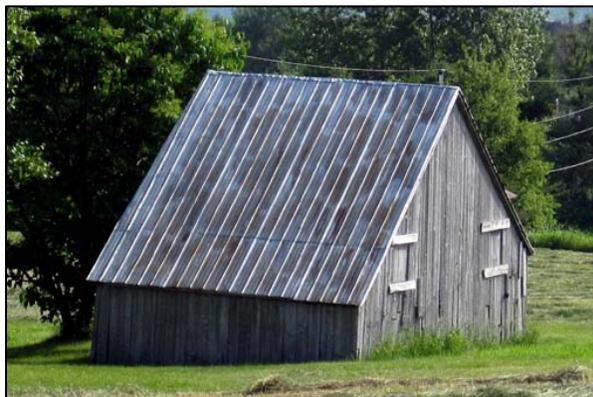
Bâtiment à pignon sans larmier, visible au 185, rang Sainte-Mathilde Ouest, La Malbaie (Rivière-Malbaie).

De tous les bâtiments agricoles de la MRC de Charlevoix-Est, les structures surmontées d'une toiture à pignons sans larmier sont les plus anciens, tout comme les habitations qui possèdent également cette caractéristique. Relativement peu nombreuses sur le territoire de la MRC de Charlevoix-Est, notamment en raison des modifications ou des remplacements effectués sur plusieurs d'entre-eux, ce type de bâtiment est généralement composée de planches verticales qui excèdent légèrement les murs gouttereaux, réduisant par le fait même le larmier à sa plus simple expression (voir croquis).

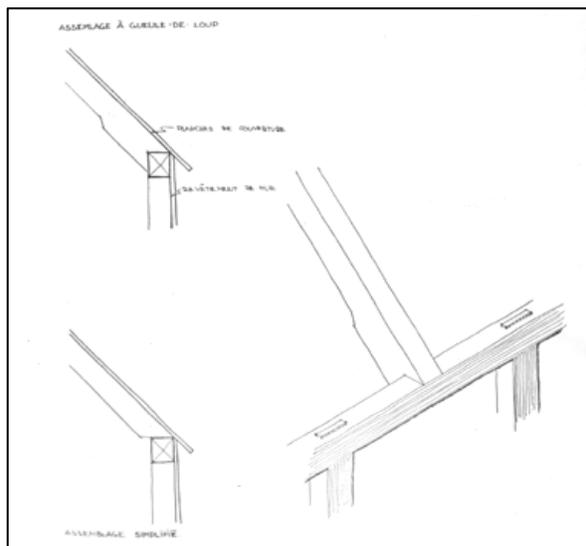
Détails d'assemblage d'un toit à pignons sans larmier. Source : Michel Bergeron et Paul-Aimé Lacroix. *Les dépendances agricoles à l'Île d'Orléans : une approche typologique*. Québec, Ministère des Affaires Culturelles, 1979. p. 33.

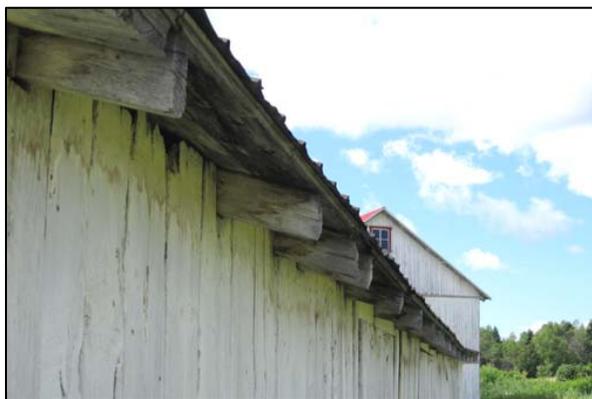
Grange-étable à pignon avec coyaux visible au 520, rang Saint-Antoine, Saint-Irénée.

Les bâtiments à pignons avec coyaux sont construits sur le même modèle que bien des maisons d'habitation (maison traditionnelle québécoise d'inspiration néoclassique). Reconnaissables par la base recourbée (ou retroussée) des toitures qui débordent du mur gouttereau, ce type de toiture présente l'avantage d'évacuer l'eau, sous forme de pluie, de neige ou de glace, épargnant ainsi les murs gouttereaux ou longs pans du lessivage répété de l'eau de ruissellement. Chronologiquement, le bâtiment à pignons avec coyaux se situe entre le bâtiment à pignons sans larmier et le bâtiment à pignons et à larmiers. Il est même fréquent que des bâtiments à pignons sans larmier aient fait plus tard l'objet de modifications par l'ajout de coyaux, modifiant ainsi la silhouette ou le profil du toit. Selon l'importance des coyaux, la projection au-delà du mur gouttereau et des murs-pignons est plus ou moins importante.

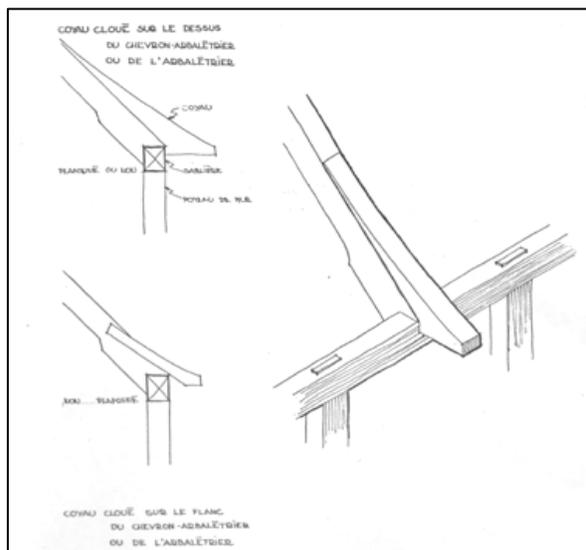
Détail d'assemblage du toit à pignons avec coyaux. Source : Michel Bergeron et Paul-Aimé Lacroix. *Les dépendances agricoles à l'île d'Orléans : une approche typologique*. Québec, Ministère des Affaires Culturelles, 1979. p. 29.

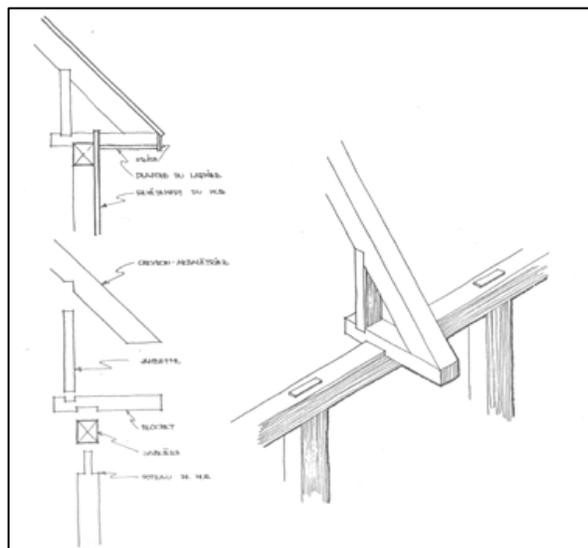
Détail d'assemblage du toit à pignons et à larmiers. Blochet (patin) et jambette composent la structure de la corniche. Source : Michel Bergeron et Paul-Aimé Lacroix. *Les dépendances agricoles à l'Île d'Orléans : une approche typologique*. Québec, Ministère des Affaires Culturelles, 1979. p. 25.

Moins ancien que le bâtiment à pignons sans larmiers ou avec coyaux, ce type de construction constitue en fait une adaptation des modèles de construction plus anciens qui vise à protéger plus adéquatement les murs gouttereaux contre le ruissellement de l'eau. Préconisé durant une longue période qui s'étire de la fin du XIX^e siècle jusqu'à 1950 environ, le bâtiment à pignons et à larmiers peut varier d'un bâtiment à l'autre. Au nombre de ces variantes, notons le recours à des structures traditionnelles avec bois équarri à la hache et système tenons/mortaises, de même qu'à des assemblages simplifiés en bois de sciage.

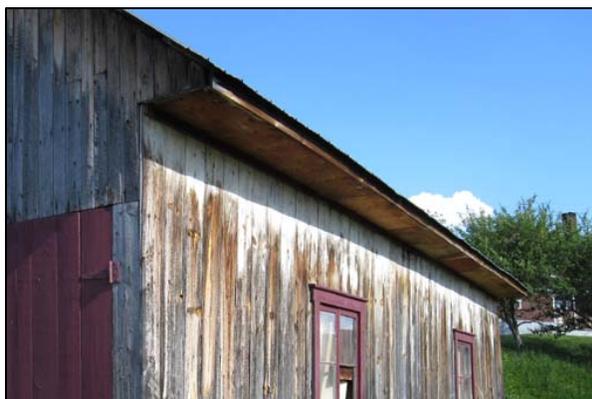
Détail du garage/hangar à pignon et à larmiers situé au 49, chemin des Lacs, Clermont.

Les bâtiments à pignons et à larmiers constituent un type fortement répandu sur l'ensemble des bâtiments agricoles de la MRC de Charlevoix-Est, qui se retrouvent dans toutes les catégories fonctionnelles (grange-étable, hangar, remise, poulailler, etc.). Reconnaissable par la présence d'un larmier à la base du toit, cette typologie de bâtiment se caractérise par ses chevrons-arbalétriers qui, au lieu de rejoindre la sablière, communiquent leur poussée par l'intermédiaire d'une jambette et d'un blochet (voir croquis). Sur les murs-pignons, les rebords de toiture sont toujours importants.

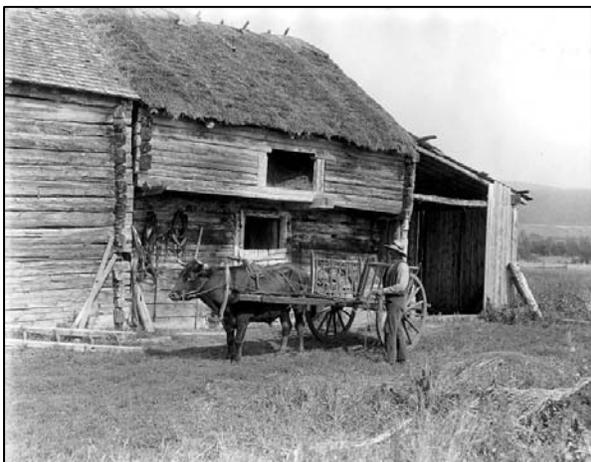
Grange-étable de La Malbaie, vers 1896-1900. Source : Musée McCord, William Notman & Son, cote VIEW-3292.A.

Spécifiques à la région de Charlevoix, les bâtiments à encorbellement désignent « toute sorte de saillie portée à faux sur quelque console, ou corbeau au-delà [sic] du nud [sic] du mur.² ». Préconisée au Moyen-Âge pour l'édification des maisons de ville, ce type de construction fort ancien présentait l'avantage de dégager l'espace pour les passants de la rue, tout en augmentant l'espace logeable à l'étage. Appliquées aux bâtiments agricoles, les structures à encorbellement, également désignées localement par l'appellation « à abat-vent », auraient eu pour principale fonction de préserver le devant des portes des bourrasques de vent et des amoncellements de neige, par l'entremise du mur en saillie. De plus, par l'agrandissement du fenil à l'étage supérieur, cette structure procure un espace intérieur supplémentaire servant au rangement. Selon les cas, la projection de l'étage supérieur du bâtiment peut atteindre de deux à quatre pieds de profondeur³.

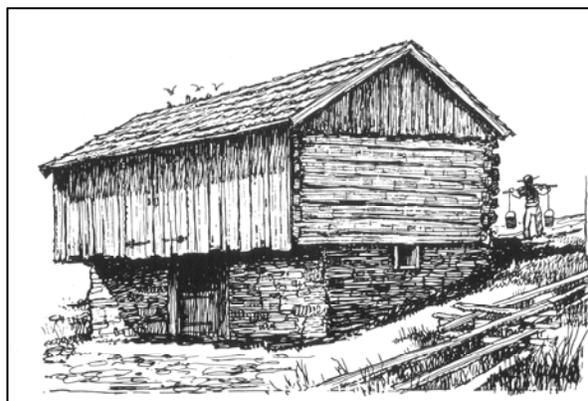
Bâtiment agricole dont la partie supérieure est disposée en encorbellement. Source : Eric Sloane. *An Age of Barns : An Illustrated Review of Classic Barn Styles and Construction*. Stillwater (MN) USA, Voyageur Press, 2001. p. 43.

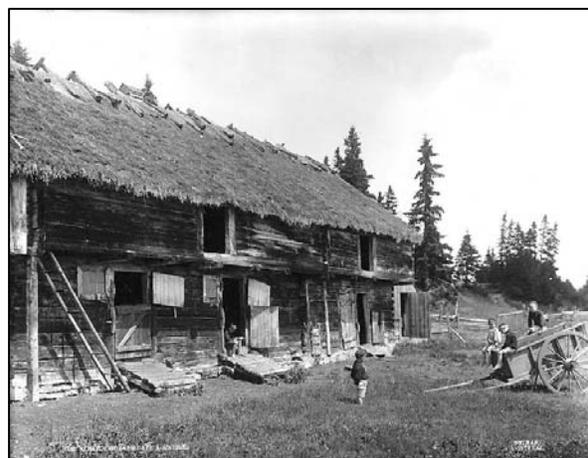
Grange-étable Bhérier de Cap-à-l'Aigle, vers 1895. Source : Musée McCord, William Notman & Son, cote VIEW-3191.

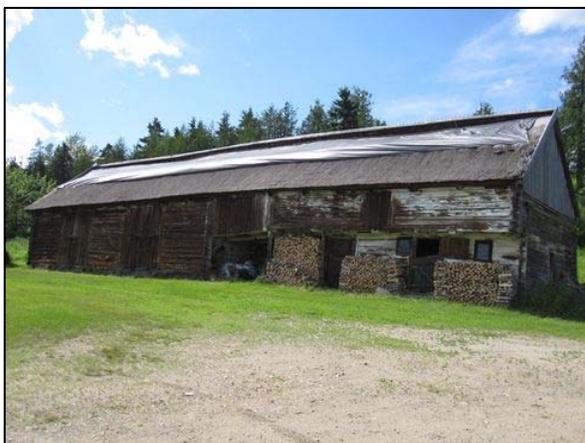
Grange-étable Bhérier, dont la structure est à encorbellement, située au 215-219, rue Saint-Raphaël, La Malbaie (Cap-à-l'Aigle).

La grange-étable à encorbellement est de plus en plus rare au Québec. Regroupées de nos jours dans la seule région de Charlevoix, dont trois dans la MRC de Charlevoix-Est, les structures à encorbellement auraient suscitées à une certaine époque un intérêt davantage généralisé, comme en témoignent les quelques exemples recensés par Marius Barbeau, en 1917, notamment dans la région de Charlevoix (plus forte concentration), sur la Côte-Nord, dans le comté de Kamouraska, ainsi qu'en Beauce⁵. En 1980, Georges-Pierre Léonidoff en dénombrait dix dans la grande région de Charlevoix, auxquelles s'ajoutaient « quatre écuries, étables ou bergeries possédant les mêmes caractéristiques techniques⁶ ».

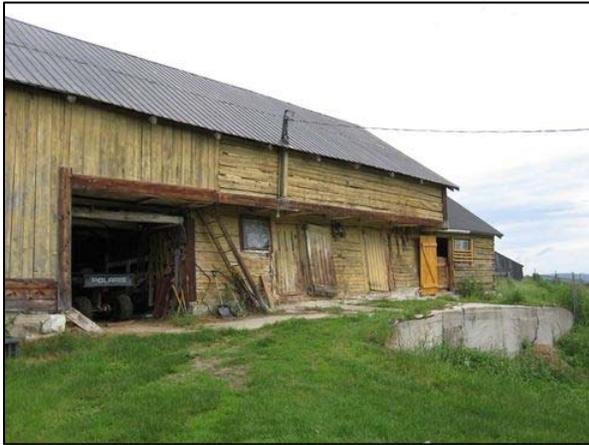
Grange-étable à encorbellement, située au 400, rang Saint-Antoine, Saint-Irénée.

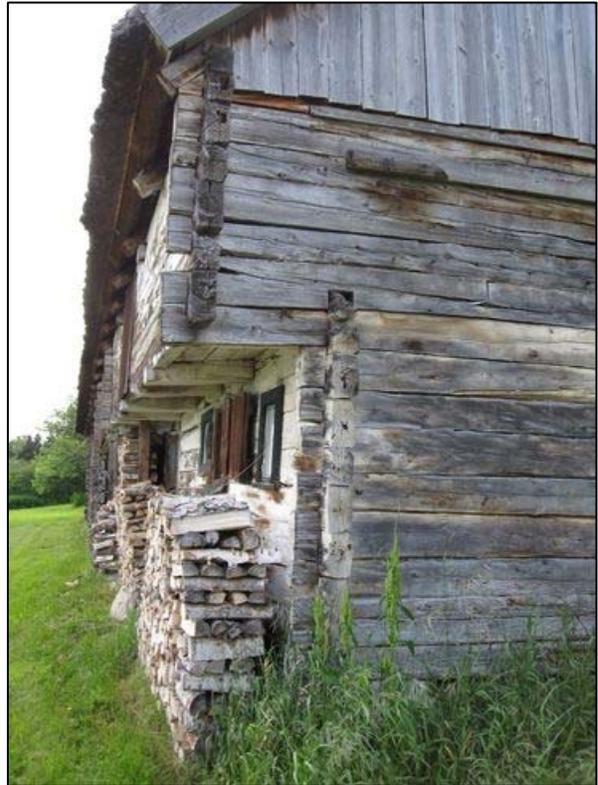
Détail de la structure à encorbellement de la grange-étable Bhérer, sise au 215-219, rue Saint-Raphaël, La Malbaie (Cap-à-l'Aigle).

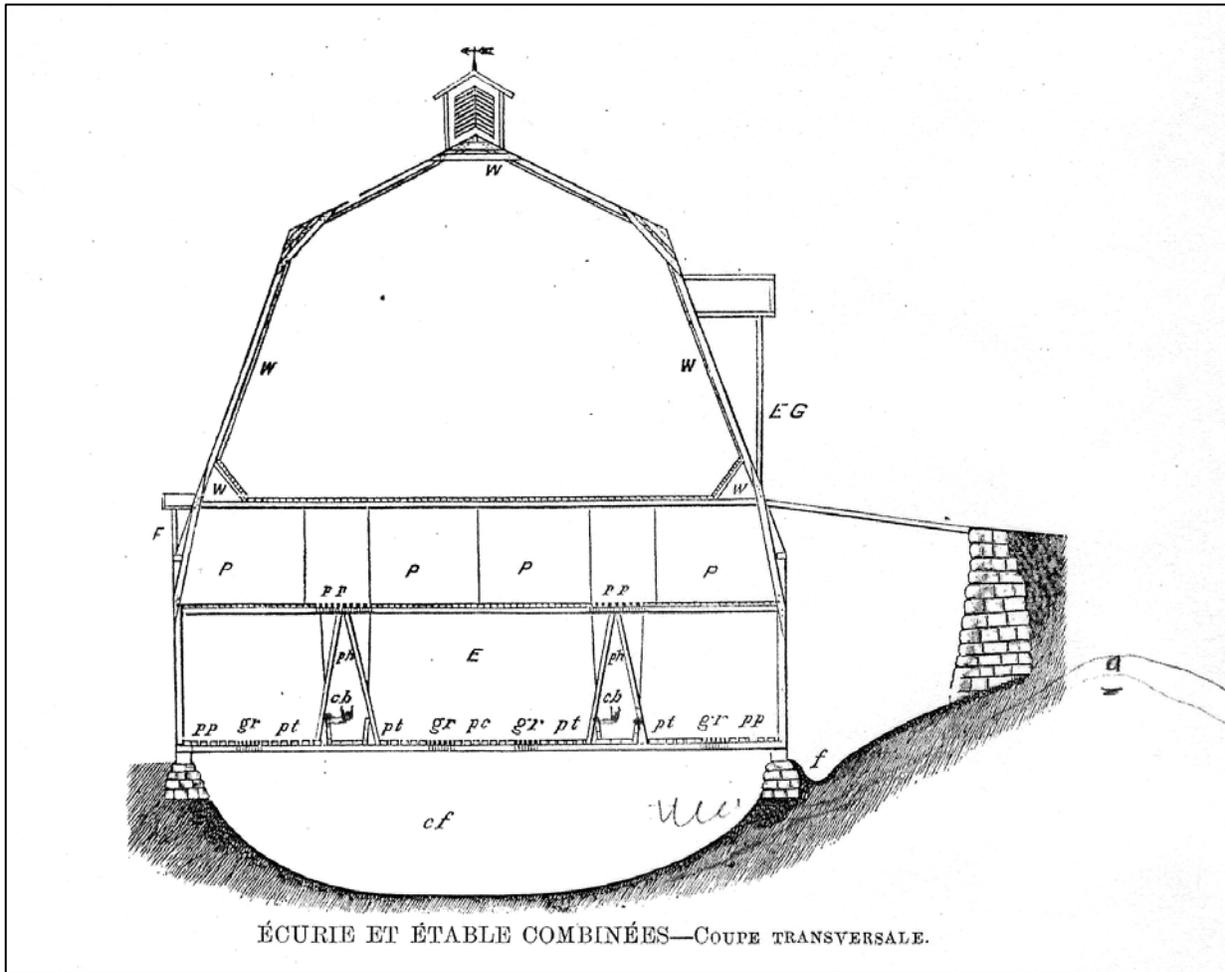
Coupe transversale d'une grange à toit brisé combinant les fonctions d'étable et d'écurie. Gravure et légende présentées dans *Le Journal d'agriculture illustré*, Montréal, vol. XVI, n° 5, 15 mai 1893, p. 90.

ac. Crèche et abreuvoir	hh. Harnais
c. Crèche	S. Silo
cb. Crèche et boîte à fourrage	P. Poulailier
cf. Cave à fumier; ch. Chaufferie	pc. Passage central
C. Chevaux	ph. Perche d'attache pour les animaux
E. Étable	pp. Passage; pt. Pontage
EG. Entrée de grange	T. Taureau
F. Fenêtre	vh. Vache
gr. Grillage	vv. Veaux
f. Fossé	w. Ventilateurs
G. Grange

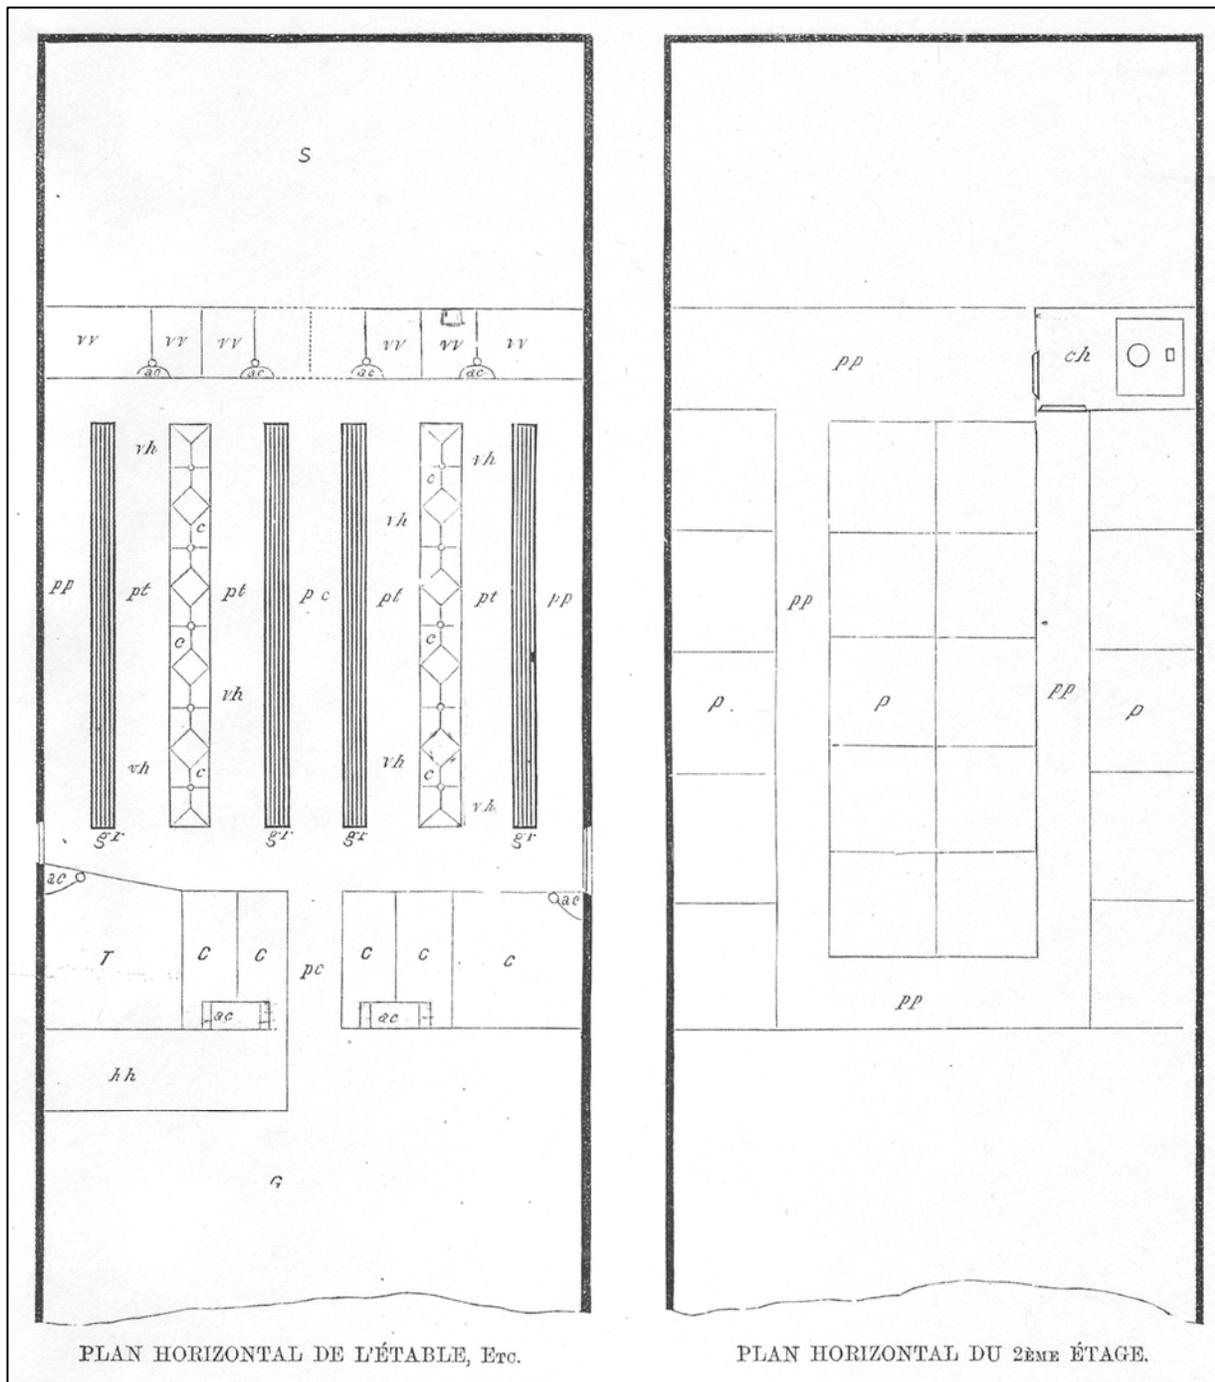
Coupe transversale d'une grange à toit brisé combinant les fonctions d'étable et d'écurie. Gravure et légende présentées dans *Le Journal d'agriculture illustré*, Montréal, vol. XVI, n° 5, 15 mai 1893, p. 91.

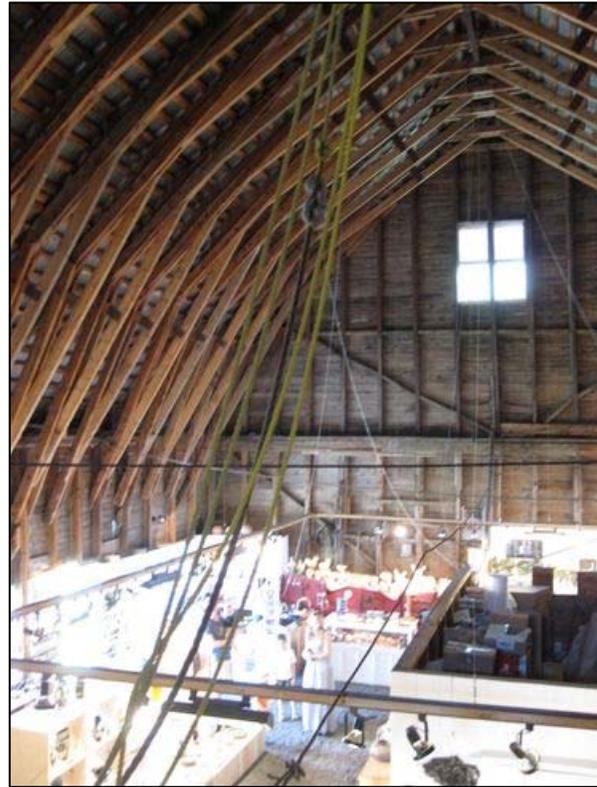
Vue de la structure interne de la grange-étable sise au 1001, route 138, Saint-Siméon (Port-au-Persil).

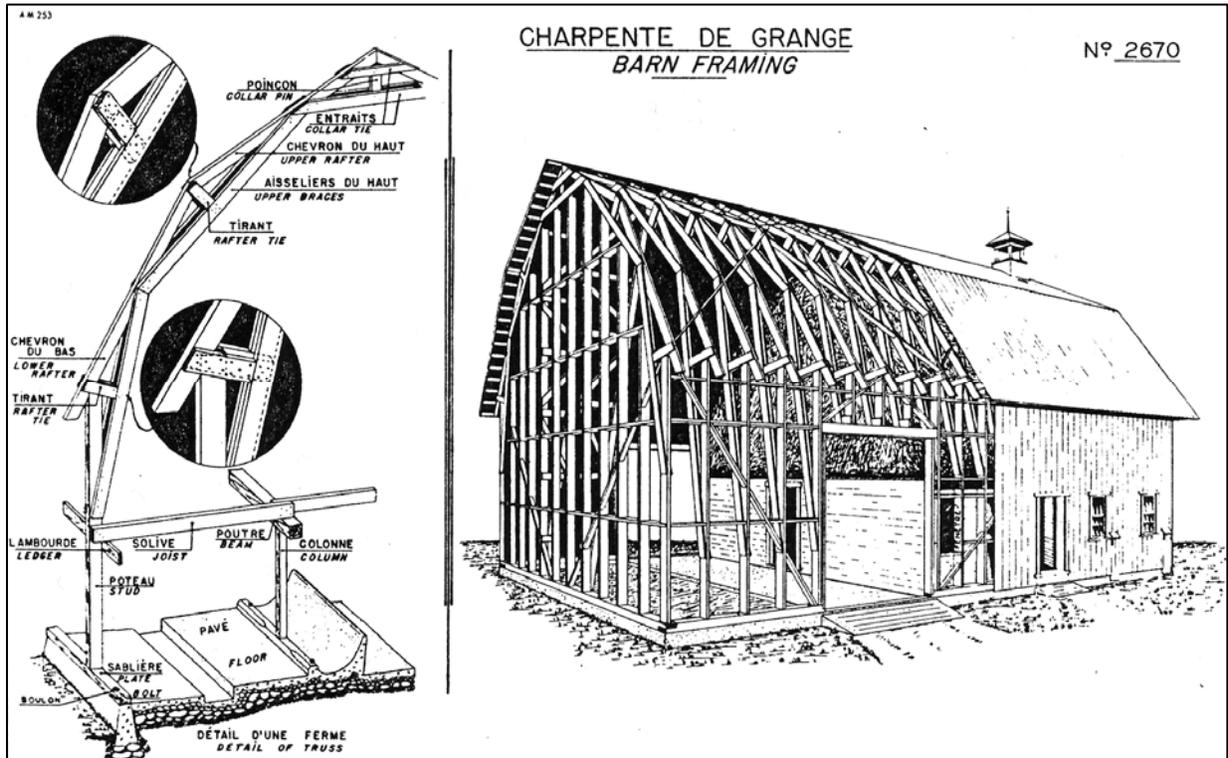
Exemple de plans de granges-étables diffusés par l'ancienne Direction des constructions agricoles du MAPA. Source : Jean Provencher. *Le patrimoine agricole et horticole au Québec*. Québec, La Commission des biens culturels du Québec, 1984. p. 30.

Cette tendance sera d'autant plus renforcée avec la création, vers 1913, d'un service de conception et de dessin de plans de dépendances destiné à l'usage des agriculteurs québécois, mis en place par un groupe d'agronomes de l'Islet, à l'emploi du ministère de l'Agriculture et de la Colonisation. Guidée par une volonté commune de normaliser les pratiques architecturales dans le milieu agricole afin d'identifier quel type de dépendance convient

Bien que ce service ne semble pas avoir perduré au-delà de 1923, cette nouvelle approche a laissé ses traces tout particulièrement au niveau de la forme des granges-étables à toit brisé, les angles de la toiture étant dorénavant davantage standardisés et uniformisés en comparaison des constructions antérieures de même type. Le profil des granges est ainsi plus élancé comparativement aux granges précédentes dont le toit était davantage évasé.

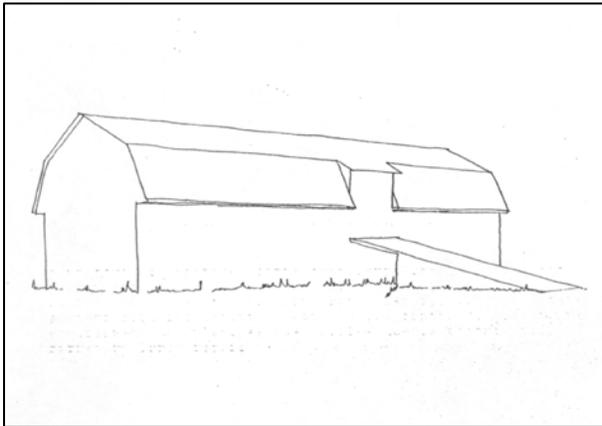
Grange longue surmontée d'un toit brisé et comportant un garnaud permettant d'accéder à la batterie aménagée dans l'espace des combles (fenil). Source : Michel Bergeron et Paul-Aimé Lacroix. *Les dépendances agricoles à l'île d'Orléans : une approche typologique*. Québec, Ministère des Affaires Culturelles, 1979. p. 35.

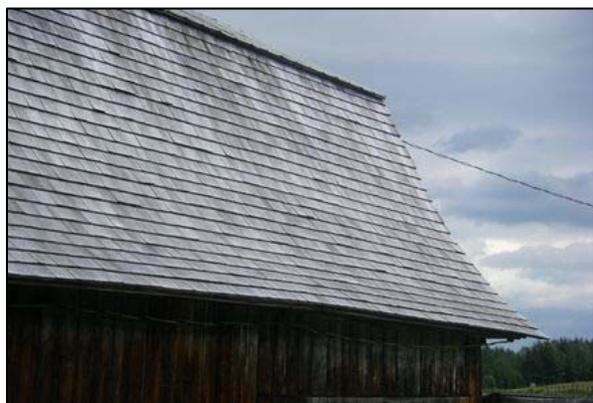
Détail du brisé courbé d'une grange-étable située à la gauche du 115, rue Notre-Dame, Notre-Dame-des-Monts.

Reprenant tous les éléments caractéristiques de la charpente à toit mansardé, la grange-étable à base recourbée se caractérise par la présence de coyaux à la base des arbalétriers des fermes du toit, qui ont pour effet d'incurver légèrement la base de la toiture et ainsi d'éloigner l'eau des murs.

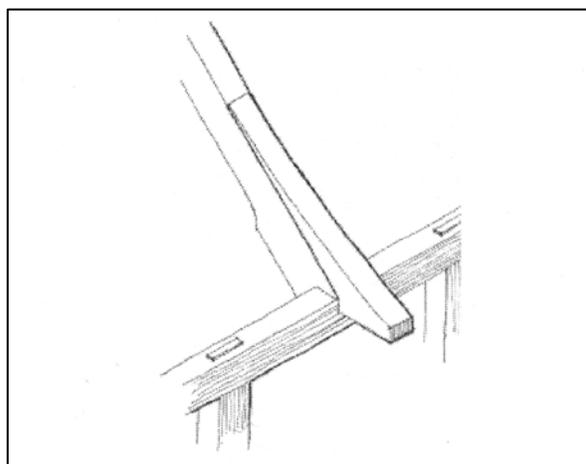
Détail d'assemblage du toit à pignons avec coyaux. Source : Michel Bergeron et Paul-Aimé Lacroix. *Les dépendances agricoles à l'île d'Orléans : une approche typologique*. Québec, Ministère des Affaires Culturelles, 1979. p. 29.

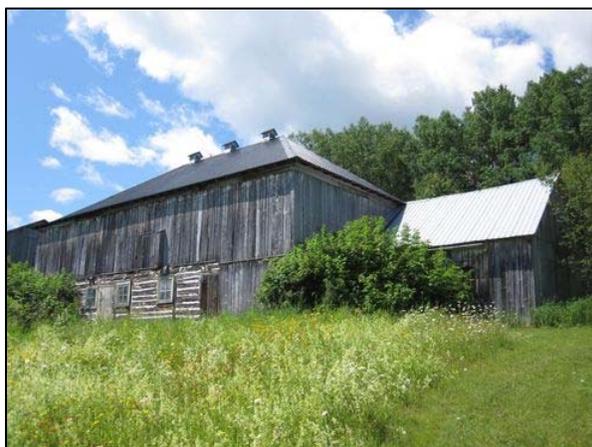
Grange-étable surmontée d'une toiture à croupes, située au 1440, chemin du Ruisseau-Jureux, Saint-Irénée.

Peu présentes dans le paysage agricole de la MRC de Charlevoix-Est, les granges-étables coiffées de toits à quatre versants sont relativement rares. Construites pour la plupart au début du XX^e siècle, le bâtiment à toit à croupes est facilement identifiable par la présence d'un petit versant incliné de forme triangulaire à l'une ou aux deux extrémités d'une toiture à pignon. Cette typologie est habituellement observable sur des volumétries de forme rectangulaire.

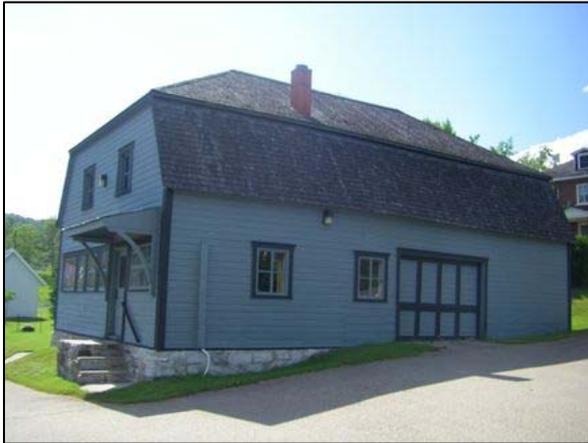
Grange-étable au toit mansardé à demi-croupes, au 290, rue Principale, Saint-Irénée.

Variante de la toiture à croupes, le bâtiment à toit à demi-croupes se caractérise par sa toiture à pignon dont les extrémités ne sont tronquées que dans leurs parties supérieures.

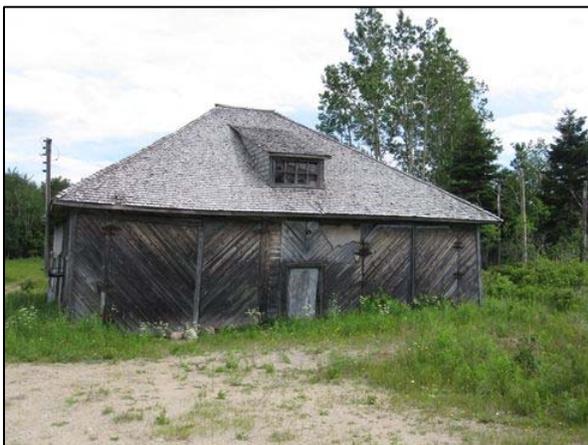
Garage à toit à pavillon se terminant à son sommet par un très court faitage. 3575, boul. Malcolm-Fraser, La Malbaie (Saint-Fidèle).

Surmontant invariablement une structure de forme plus ou moins cubique, le toit à pavillon se distingue par sa forme pyramidale composée de quatre versants triangulaires dont les sommets sont réunis en pointe. Lorsque le bâtiment présente une volumétrie davantage rectangulaire que cubique, il n'est pas rare d'observer un très court faitage au sommet de la toiture.

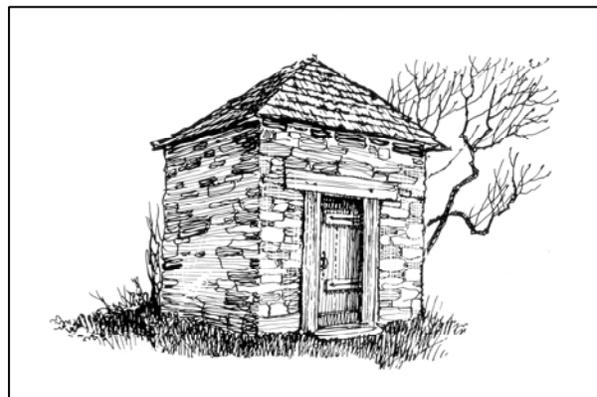
Bâtiment coiffé d'un toit à pavillon se terminant en pointe. Source : Eric Sloane. *An Age of Barns: An Illustrated Review of Classic Barn Styles and Construction*. Stillwater (USA), Voyageur Press, 2001. p. 82.

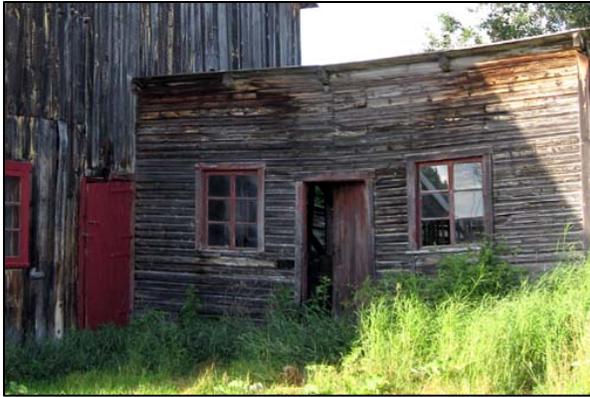
Bâtiment annexe surmonté d'un toit en appentis, accolé à la grange-étable située au 49, chemin des Lacs, Clermont

Relativement fréquents sur le territoire de la MRC de Charlevoix-Est, les bâtiments à toit en appentis sont présents dans de nombreux types de fonctions (garage, hangar à machineries, remise, porcherie, poulailler, etc.) et sont habituellement de construction rudimentaire.
