INVENTAIRE DES BÂTIMENTS AGRICOLES DE LA MRC DE CHARLEVOIX-EST

LES CARACTÉRISTIQUES ARCHITECTURALES Les détails d'assemblage et de finition

Décembre 2011

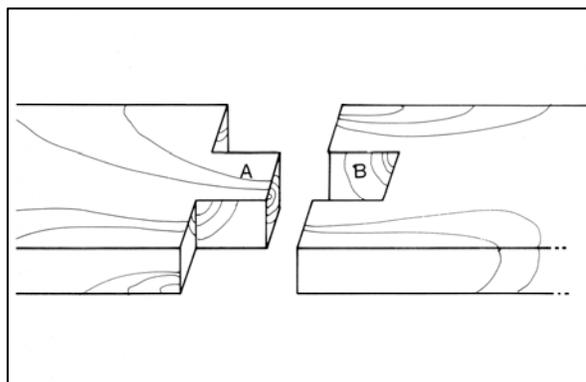
Tenon (A) et mortaise (B). Source : Yves Laframboise. *L'architecture traditionnelle au Québec : La maison aux XVII^e et XVIII^e siècles*. Montréal, Les Éditions de l'Homme, 1975. p. 70.

Privilegiée depuis des temps très anciens pour sa grande solidité, cette technique repose sur l'assemblage de pièces de bois à l'aide de tenons et de mortaises, sans clous métalliques. Autrefois généralisée au Québec, cette méthode de construction traditionnelle a lentement été délaissée au profit d'autres méthodes plus standardisées, avec la venue du bois de sciage et la fabrication industrielle des pièces de quincaillerie.

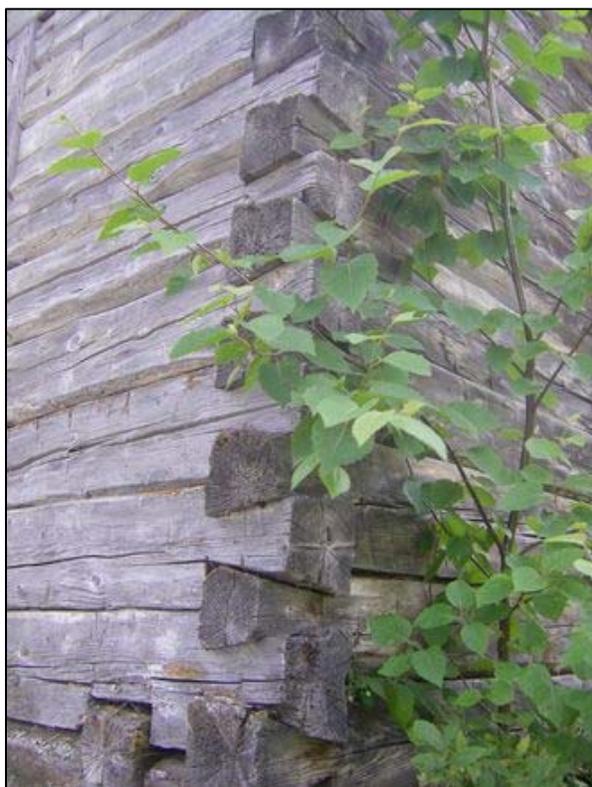
Assemblage à queue d'aronde visible sur la laiterie située au 29, rue Notre-Dame, Notre-Dame-des-Monts.

L'assemblage à queue d'aronde repose sur l'assemblage des pièces à l'aide de tenons trapézoïdaux, dont la forme rappelle la queue d'une hirondelle. L'assemblage à queues d'aronde croisées, plus rare, se remarque à ses tenons et mortaises se croisant et faisant saillie aux angles de l'édifice. Cette caractéristique apparaît généralement sur les bâtiments les plus anciens, comme sur certaines laiteries ou certains fournils.

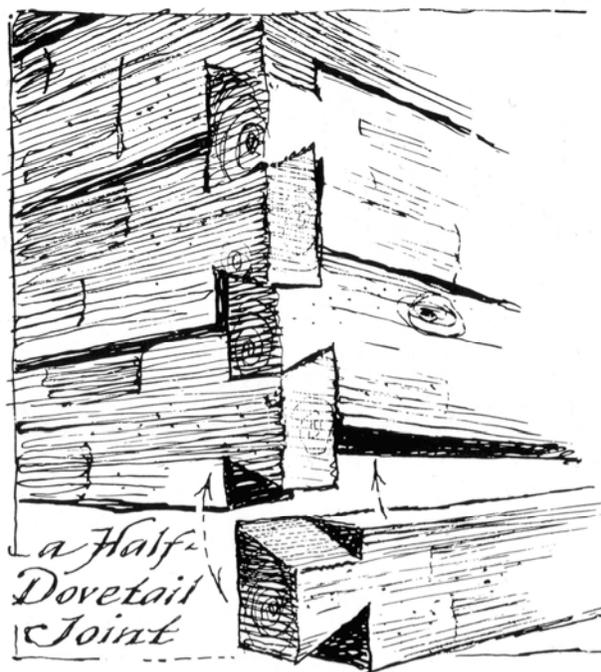
Assemblage à queue d'aronde. Source : Eric Sloane. *An Age of Barns : An Illustrated Review of Classic Barn Styles and Construction*. Stillwater (MN) USA, Voyageur Press, 2001. p. 25.

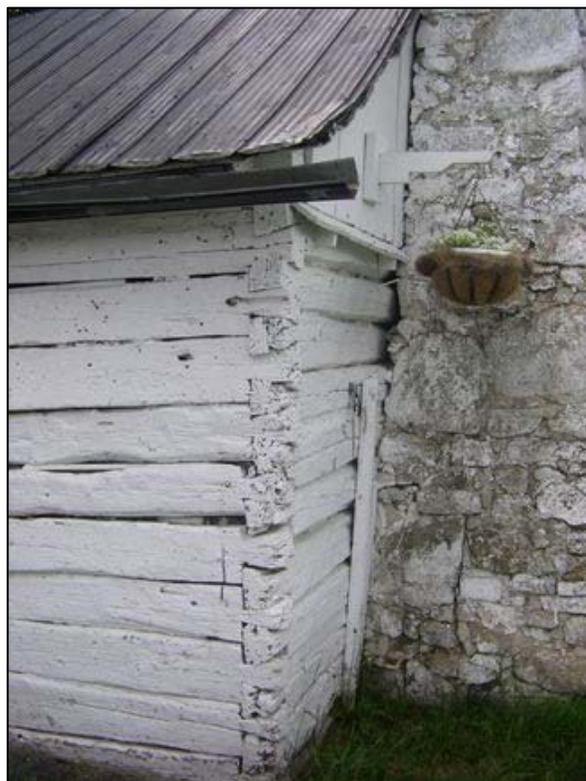
Assemblage à queue d'aronde observable sur le fournil situé au 460, rang Saint-Charles, La Malbaie.

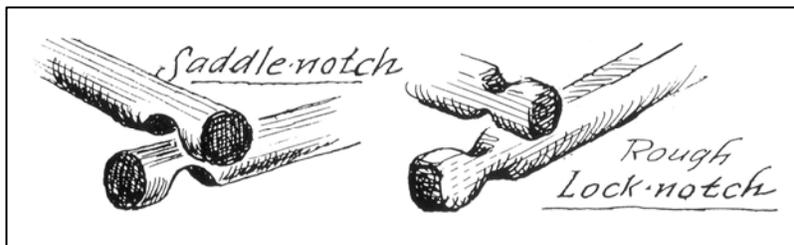
Exemples d'assemblages à mi-bois. Source : Eric Sloane. *An Age of Barns : An Illustrated Review of Classic Barn Styles and Construction*. Stillwater (MN) USA, Voyageur Press, 2001. p. 25.

Identifiable par ses pièces assemblées aux angles par enfourchement croisé à mi-bois, l'assemblage à mi-bois est une technique de construction en pièce sur pièce peu répandue en sol québécois, qui découle de manière de construire plus spécifique au nord de l'Europe.

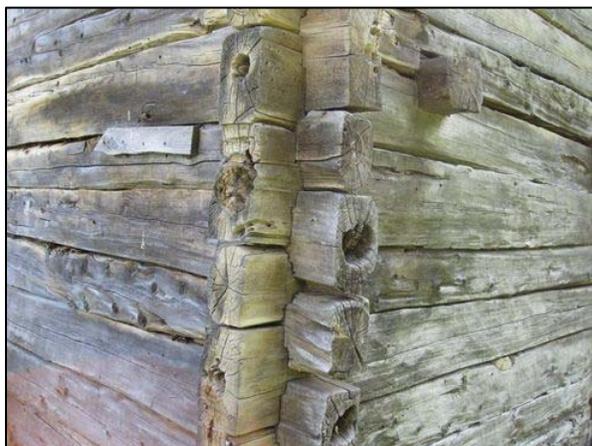
Détail de l'assemblage à mi-bois visible sur la grange-étable Bhérier, sise au 215-219, rue Saint-Raphaël, La Malbaie (Cap-à-l'Aigle).

Dans la MRC de Charlevoix-Est, l'assemblage à mi-bois est observable uniquement sur les granges à encorbellement, notamment dans les municipalités de La Malbaie et de Saint-Siméon.

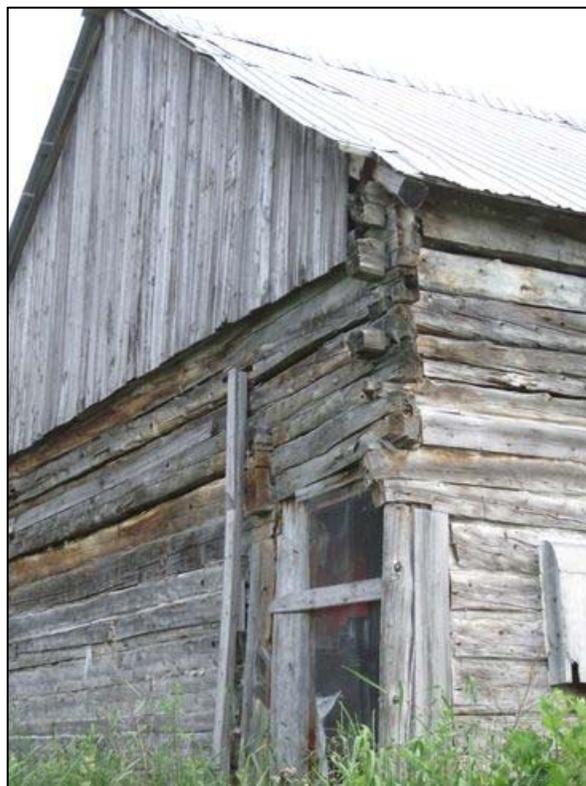
Assemblage à mi-bois observable sur la grange-étable à encorbellement située au 143, chemin McLaren, Saint-Siméon (Port-au-Persil).

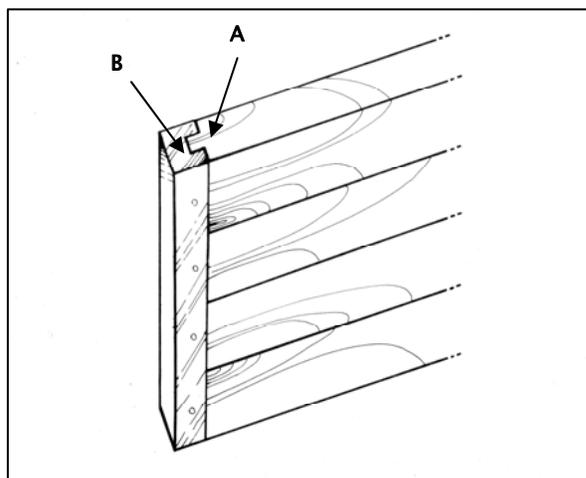
Tenon (A) d'une pièce de madrier emboîtée dans la coulisse (rainure) (B) d'un poteau vertical. Source : Yves Laframboise. *L'architecture traditionnelle au Québec : La maison aux XVII^e et XVIII^e siècles*. Montréal, Les Éditions de l'Homme, 1975. p. 70.

L'assemblage à tenons à coulisses se caractérise par l'emboîtement des pièces d'équarrissage ou de madriers d'un mur de pièce sur pièce, dont les extrémités sont terminées par un tenon, dans la coulisse (rainure) d'un poteau vertical. Préconisée pour solidifier la structure autour des ouvertures aménagées au niveau du rez-de-chaussée des granges-étables, telles les portes piétonnes et les fenêtres, cette variante de la technique de construction en pièce sur pièce est observable sur plusieurs granges-étables, dont certains beaux spécimens situés à Saint-Irénée.

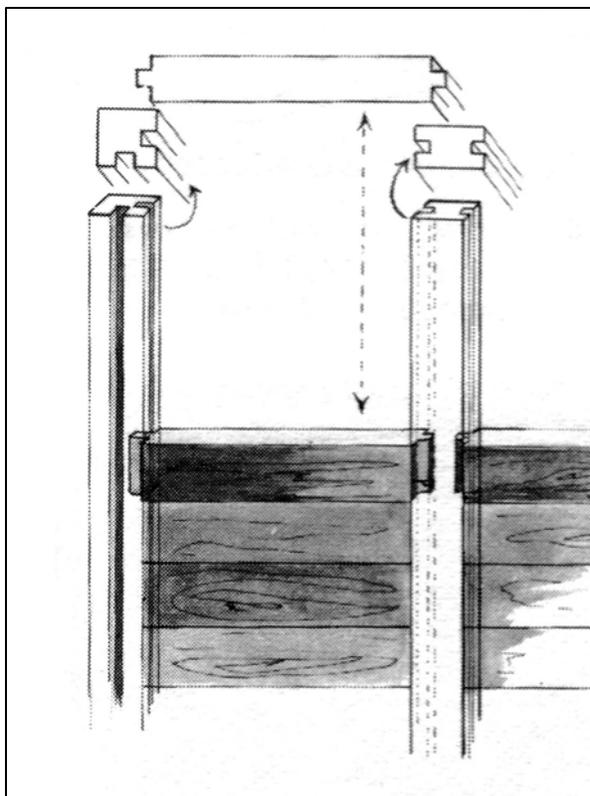
Assemblage à tenons à coulisses. Source : Michel Lessard et Huguette Marquis. *Encyclopédie de la maison québécoise : Trois siècles d'habitations*. Montréal, Les Éditions de l'Homme, 1972. p. 95.

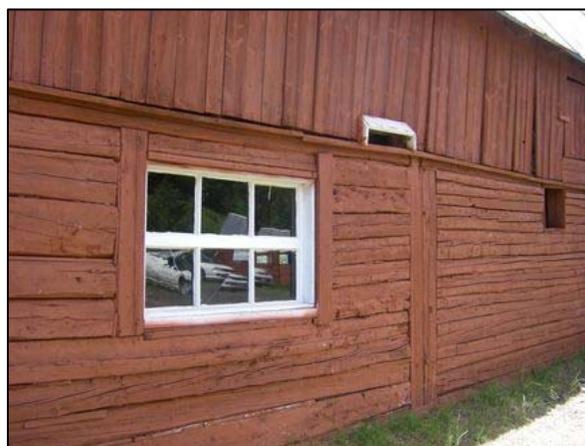
Assemblage partiel à tenons à coulisses, observable sur la grange-étable située au 1050, rang Terrebonne, Saint-Irénée. →

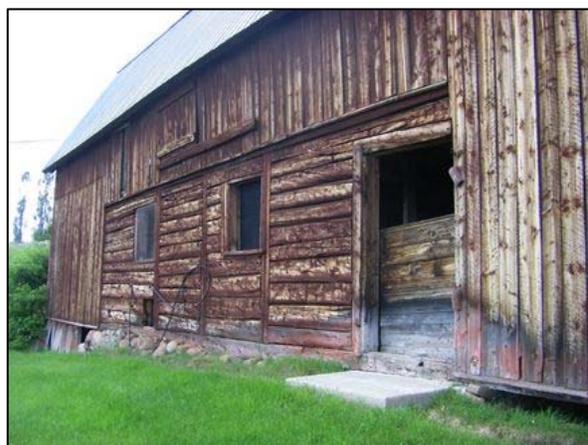
Portion de mur du rez-de-chaussée assemblé selon la technique de tenons à coulisses, visible sur la grange-étable sise au 491, rang Saint-Nicolas, Saint-Irénée.

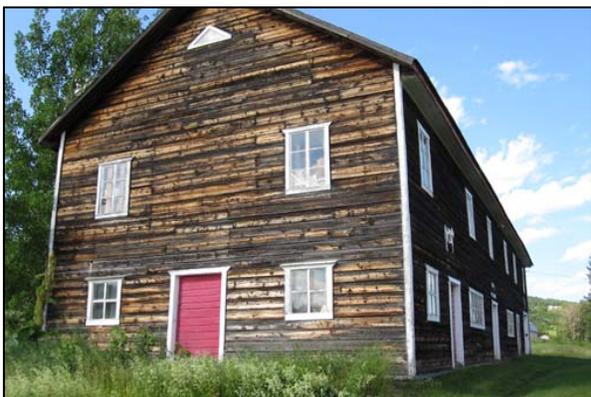
Grange-étable munie de planches cornières et de chambranles, située au 765, boulevard Malcolm-Fraser, La Malbaie (Cap-à-l'Aigle).

Dans un assemblage en pièce sur pièce, on retrouve toujours un poteau à l'angle de deux murs qui vient consolider le coin en recevant les pièces horizontales de la structure. Le même principe s'applique, sans toutefois le rôle structural, dans un revêtement de planches horizontales (ou de bardeaux de bois) où une planche verticale, appelée planche cornière, vient fermer le coin pour une meilleure finition.

Quant aux chambranles, il s'agit de planches de finition entourant les ouvertures (portes et fenêtres). Bien que ceux-ci peuvent être sculptés, moulurés ou chantournés, comme sur les résidences, on retrouve habituellement des planches simples sans ornementation. La planche supérieure est toutefois souvent en forme de fronton (triangulaire) surbaissé.

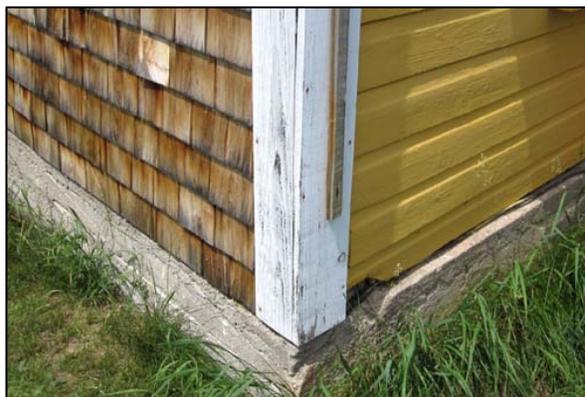
Planche cornière délimité de part et d'autre de deux types de revêtements différents, visible au 1001, route 138, Saint-Siméon (Port-au-Persil).

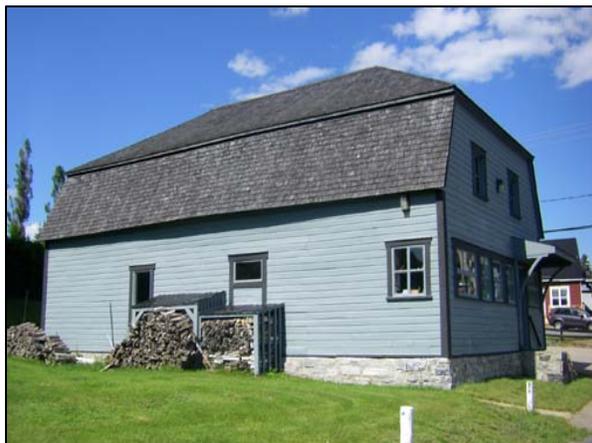
Grange-étable dont les ouvertures et les angles de la structure sont soulignés de planches cornières et de chambranles. Située au 290, rue Principale, Saint-Irénée.

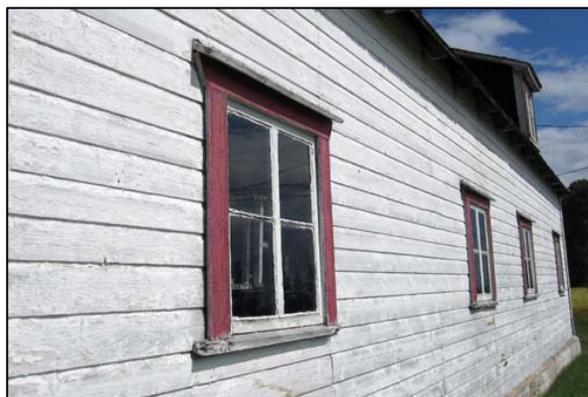
Chambranles de fenêtres visibles sur la grange-étable située au 520, rang Saint-Antoine, Saint-Irénée.

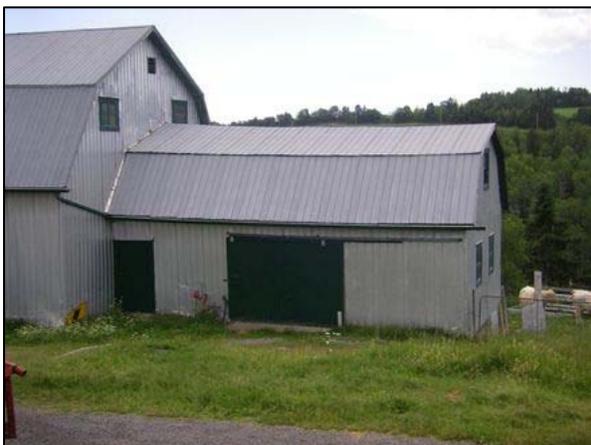
Hangar à machinerie annexé à la grange-étable sise au 70, rue du Gros-Ruisseau, La Malbaie (Pointe-au-Pic).

Facilement réalisable à moindre coût, l'ajout de volumes annexes au corps de bâtiment principal des structures agricoles constitue l'une des approches mises de l'avant pour bonifier les installations agricoles. Ces adjonctions, habituellement dotées de toitures en appentis adossées au volume principal, servent autant à loger la laiterie, le poulailler, la porcherie, le hangar à fumier, les stalles destinées à la traite des vaches laitières, la remise, que les instruments aratoires. Facilement réalisables et d'une grande versatilité tant au niveau de leur volumétrie que de leur emplacement, ces ajouts en bois s'adossent aléatoirement sur la façade arrière ou sur l'une ou l'autre des façades latérales de la grange-étable, selon les besoins de l'exploitation agricole.

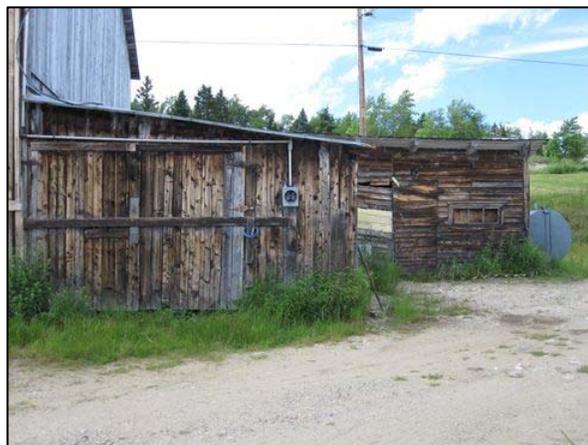
Annexes adossées à la grange-étable située au 162, chemin Saint-Paul, La Malbaie (Saint-Fidèle).

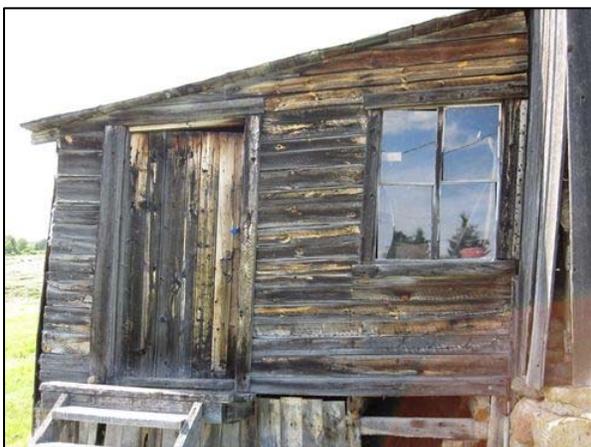
Remise et hangar à bois accolés de part et d'autre de la grange-étable située au 185, rang Sainte-Mathilde Ouest, La Malbaie (Rivière-Malbaie).
